| PROYECTO: | DISEÑO E IMPLEMENTACIÓN DE LA RED GEODÉSICA DEL CANTÓN CAYAMBE | NOMBRE DEL PUNTO: | V - 085 |

FOTOGRAFÍAS Y DATOS DE UBICACIÓN DEL CONTROL GEODÉSICO

| PROYECTO: | DISEÑO E IMPLEMENTACIÓN DE LA RED GEODÉSICA DEL CANTÓN CAYAMBE | NOMBRE DEL PUNTO: | V - 086 |

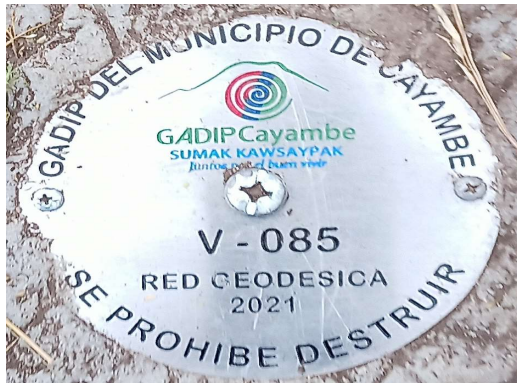
FOTOGRAFÍA PLACA

| INSCRIPCIÓN EN LA PLACA | DATOS DEL POSICIONAMIENTO | ELABORADO POR: |
|---|---|---|
| GADIP DEL MUNICIPIO DE CAYAMBE x VERTICE _085 RED GEODÉSICA 2021 SE PROHIBE DESTRUIR | Red GPS Ajustada a partir de las estaciones de Monitoreo Continuo de PIEC (Pimampiro) - QUI1 (Quito) - CHEC (Chaco) pertenecientes a la Red de Estaciones GNSS de Monitoreo continuo del Ecuador (Instituto Geográfico Militar) | Ing. Jenny Vilcacundo |

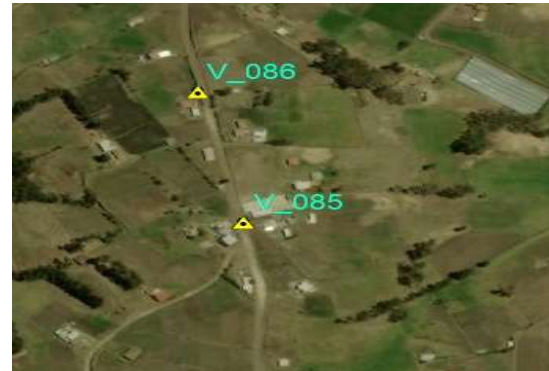
UBICACIÓN EN IMAGEN O FOTOGRAFÍA DEL VERTICE

A 9 km y 22 minutos aprox. Partiendo del Parque Centro de Cangahua de la Parroquia de Cangahua con dirección sureste por Calle S/N 320 m, girar a la derecha 285 m, girar a la izquierda 5,9 km con dirección a la Comunidad de Milagro se encuentra el vértice.

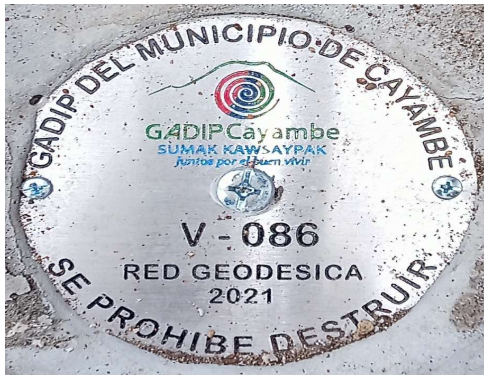
FOTOGRAFÍA PLACA

| INSCRIPCIÓN EN LA PLACA | DATOS DEL POSICIONAMIENTO | ELABORADO POR: |
|---|---|---|
| GADIP DEL MUNICIPIO DE CAYAMBE x VERTICE _086 RED GEODÉSICA 2021 SE PROHIBE DESTRUIR | Red GPS Ajustada a partir de las estaciones de Monitoreo Continuo de PIEC (Pimampiro) - QUI1 (Quito) - CHEC (Chaco) pertenecientes a la Red de Estaciones GNSS de Monitoreo continuo del Ecuador (Instituto Geográfico Militar) | Ing. Jenny Vilcacundo |

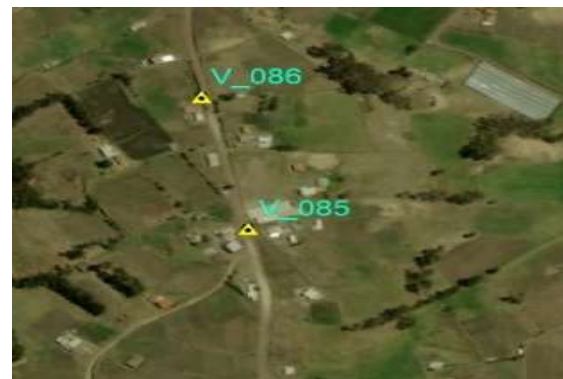
UBICACIÓN EN IMAGEN O FOTOGRAFÍA DEL VERTICE

A 9 km y 22 minutos aprox. Partiendo del Parque Centro de Canghua de la Parroquia de Canghua con dirección sureste por Calle S/N 320 m, girar a la derecha 285 m, girar a la izquierda 5,9 km con dirección a la Comunidad de Milagro se encuentra el vértice.
